LANGZEITVERHALTEN VON UMKEHRDÄCHERN

Dieser Beitrag berichtet über die Erkenntnisse einer Ortsbesichtigung von zwanzig Umkehrdächern. Die Mehrzahl der untersuchten Dächer war zur Zeit der Ortsbesichtigung älter als zehn Jahre. Die Untersuchung hat bestätigt, daß Umkehrdächer eine bewährte Konstruktion sind.

Von Prof. a. D., Dipl.-Ing. Günter Zimmermann

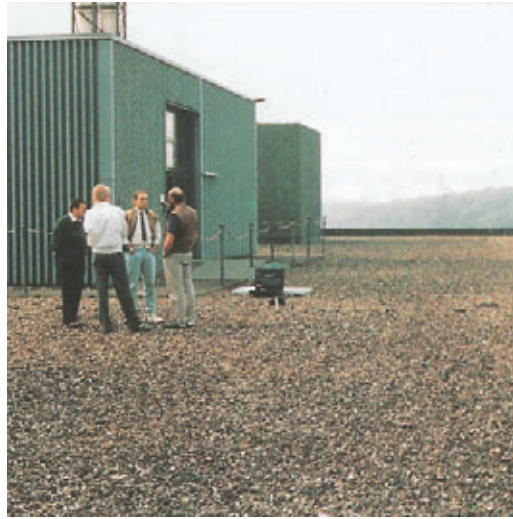
Bei sieben der acht Objekte war auf der Dämmschicht Kies geschüttet (Objekte K 1 bis K 5, K 7 und K 8), beim Objekt K 6 Splitt. Der Kies bestand in der Regel aus Körnung 16/32 mm, bei den Objekten K 3 und K 7 aus Körnung 16/60 mm (Abb. 1).

Abb. 1: Kiesdach K 7. Dach des Tierlabors der Universität Düsseldorf.

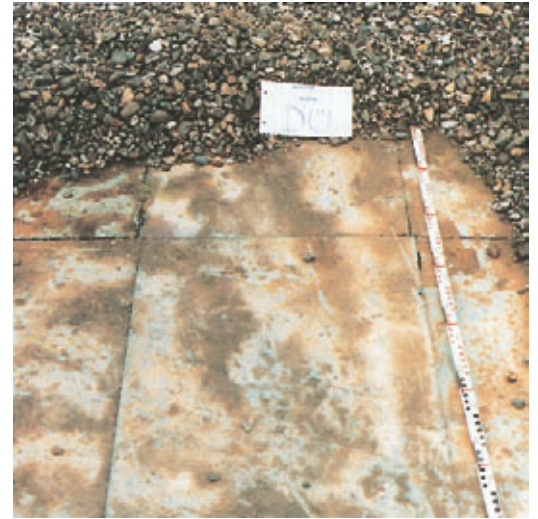
Alle Kies- und Splittschichten waren mehr oder weniger stark mit Feinstteilen verschmutzt, die sich im Laufe der Jahre auf der Dämmschicht-Oberseite abgelagert hatten (Abb. 2). Beim Objekt K 3 hatten sich die Feinstteile auf der Oberseite des Vlieses und innerhalb des Vlieses abgelagert, außerdem zu einem geringen Teil auch auf der Oberseite der Dämmschicht.

Abb. 2: Kiesdach K 7. Freigelegte Dämmschicht mit Schluffablagerung. Wassergehalt nach 14jähriger Bewitterung 0,22 Vol.-Prozent im Mittenbereich der Probeplatte.

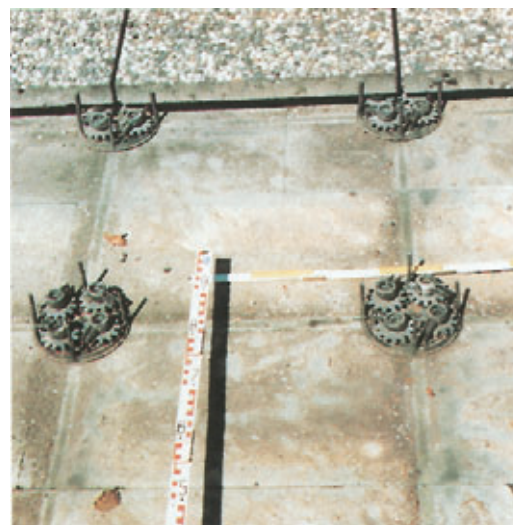
Abb. 5: Terrassendach T 1. Freigelegte Dämmschicht nach elfjähriger Bewitterung, die Dämmplatten haben einen Wassergehalt von nur 0,16 Vol.-Prozent im Mittenbereich.

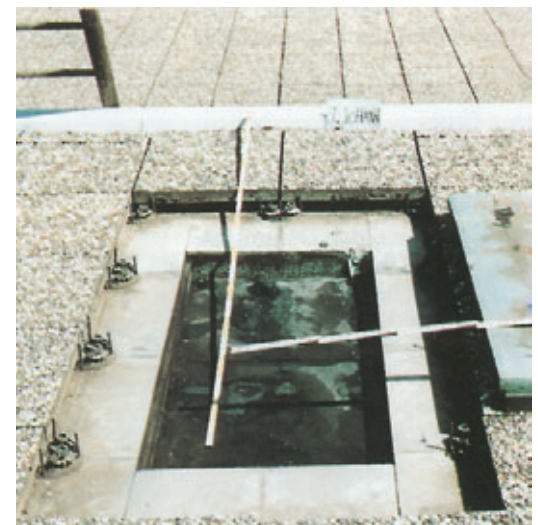
Abb. 6: Terrassendach T 1. Freigelegte ECB-Abdichtung in einwandfreiem Zustand.

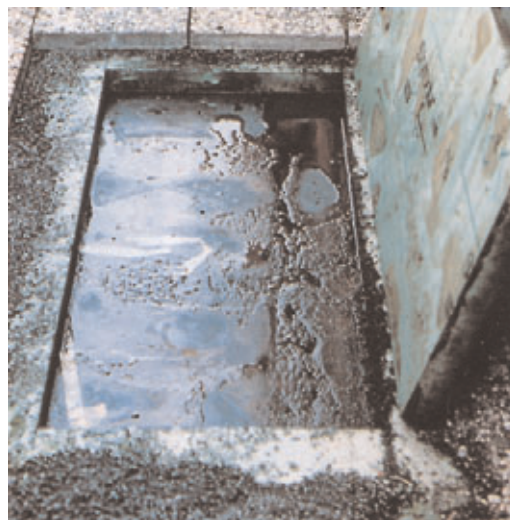
Diese hohen Wassergehalte (in Plattenmitte 14,85 Vol.-Prozent, in den Eckbereichen 17,58 und 15,52 Vol.-Prozent) können nur erklärt werden aus dem 30 mm dicken Bett aus Splitt, der nach der Siebanalyse zu 72,7 Prozent aus Körnung 2/5 mm bestand. Auch aus anderen Untersuchungen ist bekannt, daß ein sehr feinkörniges Sand- oder Splittbett nach Einbauzeiten von mehr als zehn Jahren zu Wassergehalten > 10 Vol.-Prozent führt. Der Grund dafür liegt darin, daß solche feinkörnigen Bettungsschichten dauerhaft sind, so daß hier eine relative

Daß die zu feinkörnige Bet tungsschicht die Ursache für den hohen Wassergehalt der Dämmplatten ist und nicht der Waschbetonplattenbelag, zeigt der Vergleich mit Objekt T 1. Hier lagen die Wassergehalte zwischen 0,16 und 1,3 Vol.-Prozent, die als sehr niedrig anzu sehen sind. Bei diesem Objekt waren die ebenfalls 50 mm dicken Waschbetonplatten aufgestelzt (Luftschicht 40-50 mm). Auch von anderen Terrassendächern mit aufgestellten Betonplatten sind sehr niedrige Wassergehalte der Extruderplatten nach langjähriger Einbauzeit bekannt geworden.

Abb. 8: Terrassendach T 2. Freigelegte bituminöse Abdichtung, auf der Wasser steht. Wegen des nassen, feinkörnigen Sandes hat die Probeplatte nach 15jähriger Einbaudauer einen Wassergehalt von 14,85 Vol.-Prozent im Mittenbereich.

Hohe Wassergehalte der Extruderplatten wie beim Terrassendach des Objekts T 2 lassen sich reduzieren, wenn die vorhandenen Betonplatten in einem grobkörnigen Kies- oder Splittbett (z. B. 16/32 mm) neu verlegt werden. Es wird sich dann im Laufe der Zeit ein wesentlich niedrigerer Wassergehalt in den Dämmplatten einstellen.

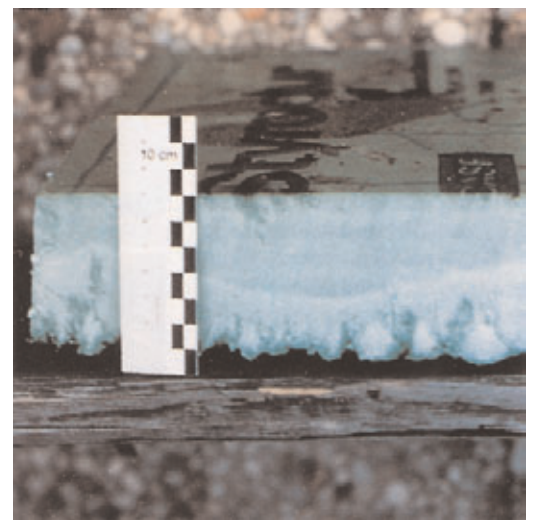
Auffällig sind die hohen Wassergehalte der Teilproben aus der Dachterrasse des Objekts T 2 (Abb. 9).

Abb. 9: Terrassendach T 2. Der hohe Wassergehalt der Probeplatte zeigt sich als Dunkelfärbung in der oberen Hälfte des Querschnitts.

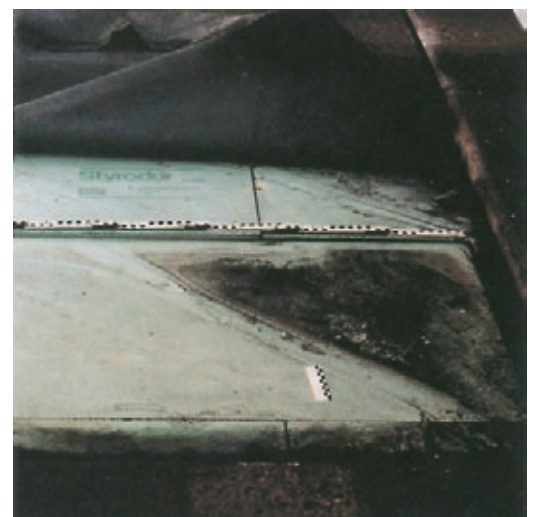
auf dem darauf verlegten Vlies auf. Dies hat während der sechsjährigen Nutzung des Parkdachs nicht zu Eindrückungen der Dämmplatten aus Styrodur 5000 geführt (Abb. 12).

Abb. 12: Parkdach P 2. Die Stelzen haben sich nach 6jähriger Nutzung des Parkdachs nicht in die Dämmplatten (Styrodur 5000) eingedrückt. Wassergehalt 0,1 Vol.-Prozent im Mittenbereich.

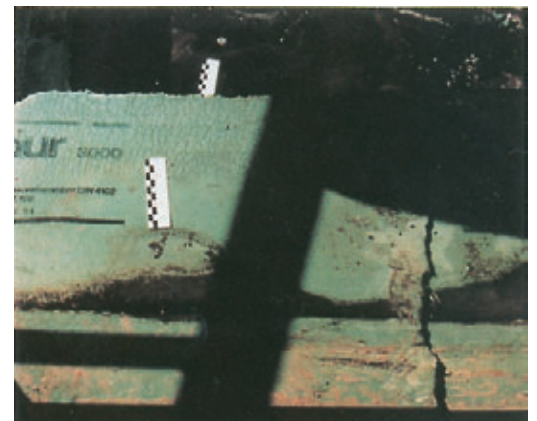
Abb. 17: Parkdach P 3. Freigelegte Styrodurdämmung. Wassergehalt nach 14jähriger Einbaudauer 4,5 Vol.-Prozent im Mittenbereich.

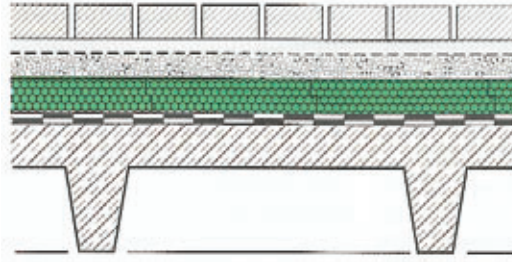
Abb. 18: Schichtaufbau des Parkdecks mit Betonverbundsteinpflaster, P 6.
Sandbett
Diffusionsoffenes Kunststoffvlies fehlt!
Sickerschicht (Basaltlava)
Wärmedämmschicht aus Styrodur
Dachabdichtung
Stahlbetondecke.

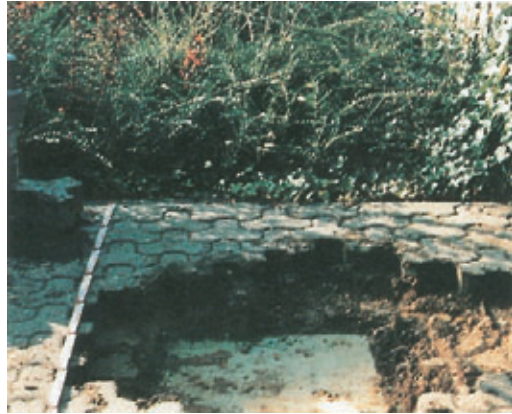
Abb. 19: Parkdach P 6. Öffnung des Betonverbundsteinpflasters. Nach 15-jähriger Nutzung befindet sich das Pflaster in einwandfreiem Zustand.

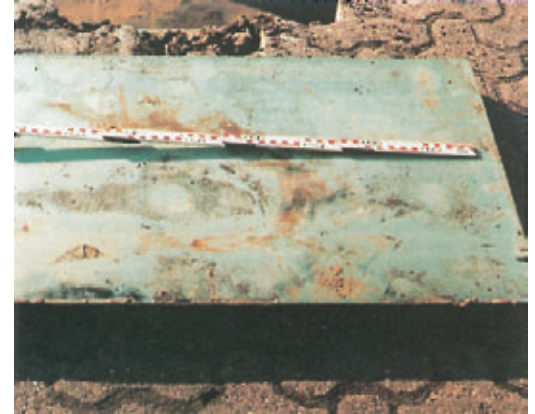
Abb. 20: Parkdach P 6. Entnommene Probeplatte, Wassergehalt 3,9 Vol.-Prozent, darüber befanden sich zwei Sandschichten, zusammen 8 cm dick.

Die Dämmplatten sind also im Laufe von 15 Jahren deutlich feuchter geworden. Wassergehalte in der Größenordnung von 5 Vol.-Prozent nach mehrjähriger Bewitterung sind auch von anderen Parkdächern mit Betonverbundsteinbelägen auf Extruderschaumplatten bekannt.

Die Bettungs- und die Dränschicht des untersuchten Parkdachs P 6 haben keinen günstigen Kornaufbau: Die Bettungsschicht besteht aus Sand 0/2mm, hauptsächlich 0/1 mm, sie ist also sehr feinkörnig; als Dränschicht dient Basaltlava-Sand 0/6 mm, davon zu 95 Prozent 0/4 mm. Hauptsächlich auf diese ungünstigen Körnungen muß bei diesem Parkdach das Ansteigen der Feuchtigkeit auf verhältnismäßig hohe Werte zurückgeführt werden. Wahrscheinlich wird die Feuchtigkeit der Dämmplatten mit der Zeit weiter ansteigen.

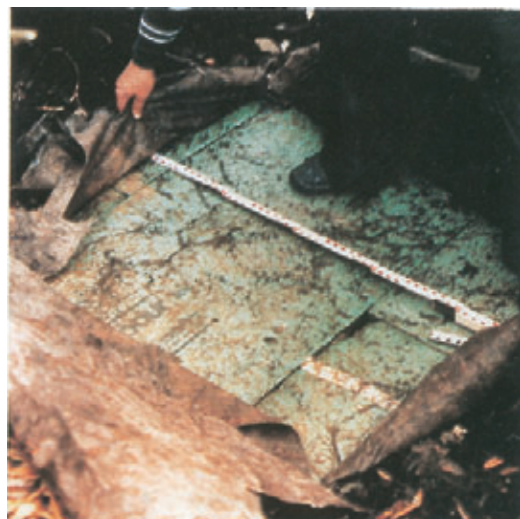
Abb. 22: Gründach G 1. Freigelegte Dämmschicht, Wassergehalt nach 11jähriger Bewitterung 1,3 Vol.-Prozent im Mittenbereich.

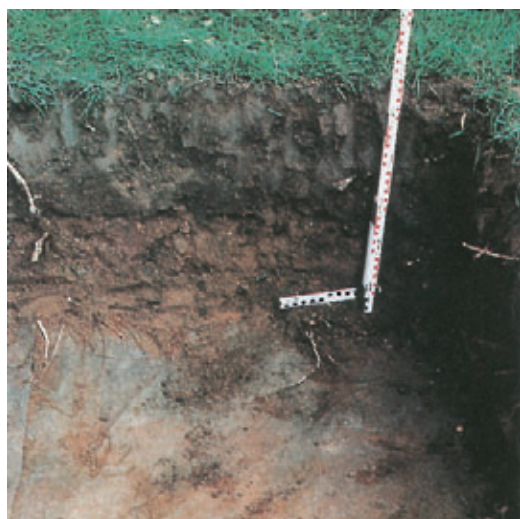
sitzt das lockere Pflanzsubstrat und der Kies 16/32 mit einer Gesamtdicke von nur 40 cm einen deutlich kleineren Dampfsperrwert als die insgesamt 60 cm dicken und verhältnismäßig dampfdichten Schichten des Gründachs G 3 (Abb. 27) (fette Muttererde, Kiessand und Schlackesand), wobei der nasse Schlackesand das Austrocknen der Dämmplatte sehr behindert.

Abb. 25: Gründach G 3. 30 cm »fetter« Mutterboden und 20 cm Kiessand auf dem Vlies, darunter 10 cm Schlackesand auf der Dämmschicht.

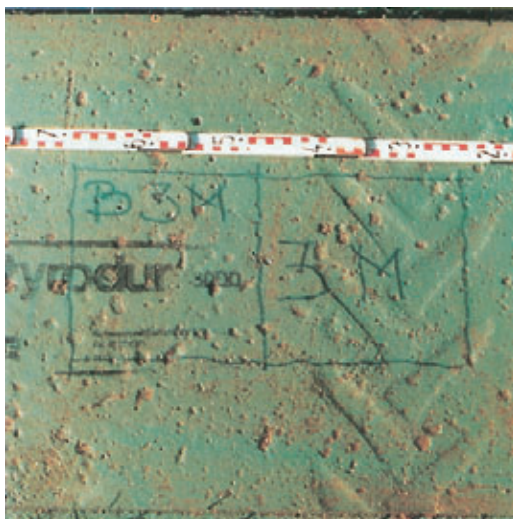
Abb. 26: Gründach G 3. Probeplatte mit Eindrücken aus der Bauzeit. Wassergehalt nach 10jähriger Bewitterung 4,3 Vol.-Prozent im Mittenbereich.

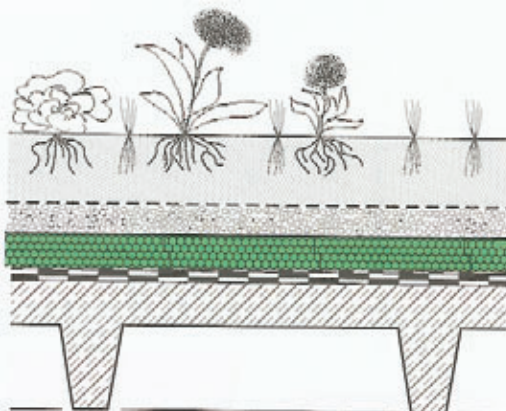
Abb. 27: Schichtaufbau der Gründächer ohne funktionstüchtige Sickerschicht. Dieser Aufbau hat sich als nicht funktionsfähig erwiesen, G 3, G 4.

Grasbewuchs und Sträucher
Vegetationsschicht (Pflanzsubstrat)
Filterschicht (diffusionsoffenes Kunststoffvlies)
Sandschicht (als Sickerschicht nicht funktionsfähig)
Wärmedämmschicht aus Styrodur
Dachabdichtung
Stahlbetondecke.
