LANGZEITVERHALTEN VON UMKEHRDÄCHERN

Dieser Beitrag berichtet über die Erkenntnisse einer Ortsbesichtigung von zwanzig Umkehrdächern. Die Mehrzahl der untersuchten Dächer war zur Zeit der Ortsbesichtigung älter als zehn Jahre. Die Untersuchung hat bestätigt, daß Umkehrdächer eine bewährte Konstruktion sind.

Von Prof. a. D., Dipl.-Ing. Günter Zimmermann

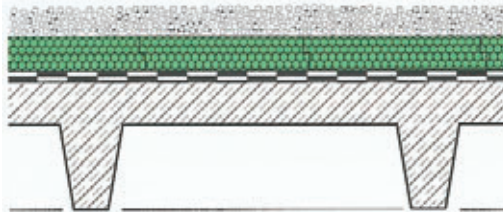
Die Dicke der Kies- oder Splittschicht entsprach im wesentlichen der Dicke der Dämmschicht, wie es die damalige Regel zur Sicherung gegen Aufschwimmen verlangte (Abb. 3). Von einem Aufschwimmen der Dämmschicht hat keiner der Vertreter der Eigentümer oder Verwalter bei den Ortsbesichtigungen berichtet.

Abb. 3: Schichtaufbau der bekiesten Umkehrdächer ohne diffusionsoffenes Kunststoffvlies, K 1, K 2, K 4–8. Kiesschüttung
Wärmedämmschicht aus Styrodur
Dachabdichtung
Stahlbetondecke.

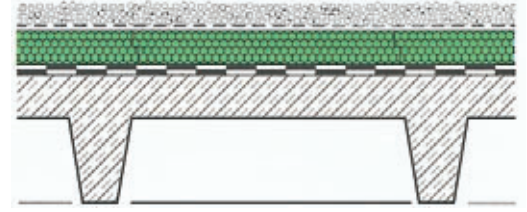
Bei zusätzlicher Verlegung eines diffusionsoffenen Kunststoffvlieses auf den Dämmplatten, wie im Objekt K 3, kann die Kiesschichtdicke generell, auch bei großen Dämmstoffdicken, auf 5 cm reduziert werden (Abb. 4).

Abb. 4: Schichtaufbau des bekiesten Umkehrdaches mit reduzierter Kiesauflast, K 3. Kiesschüttung
Wärmedämmschicht aus Styrodur
Diffusionsoffenes Kunststoffvlies
Dachabdichtung
Stahlbetondecke.

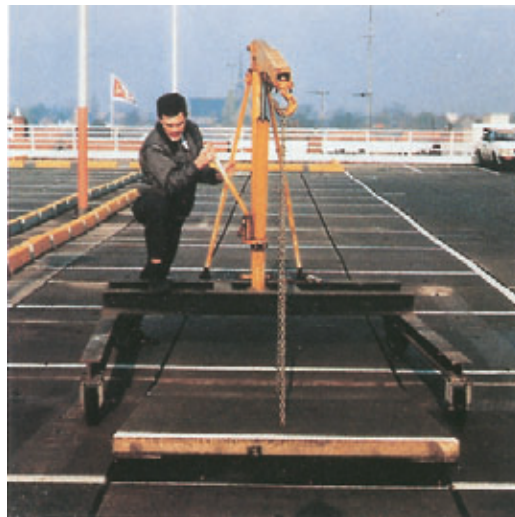
An der Unterseite der Stahlbetonplatten sind an den vier Ecken »Stelzen« mit einer Dicke von 20 mm und einer Grundfläche von jeweils 25 cm x 25 cm anbetoniert (Abb. 11). Mit diesen Stelzen liegen die fast 3 m² großen Fahrbahnplatten auf der Dämmschicht bzw.

In jeder Stahlbetonplatte sind auf der Längsachse zwei Löcher eingeformt, in die sich die Enden von zwei Ketten stecken lassen. Mit einer hydraulischen Hubeinrichtung, die auf einem Fahrbock montiert ist, lassen sich die Betonplatten ohne weiteres herausheben und hineinlegen (Abb. 11). Diese einfache und zeitsparende Verlegemethode war besonders bemerkenswert.

Abb. 11: Parkdach P 2. Einfaches Herausheben der 2,9 m² großen Betonplatten mit vier anbetonierten Stelzen 25 x 25 cm².

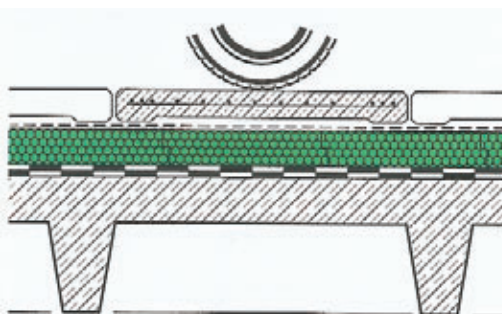
Auch von anderen Terrassen- und Parkdächern mit unterlüfteten Betonplatten ist bekannt, daß sich in Extruderschaumplatten selbst nach langjähriger Einbaudauer nur sehr geringe Feuchtigkeiten einstellen. Diese Erfahrung wird bestätigt durch die nach sechsjähriger Einbaudauer gemessenen Feuchtwerte von nur 0,1 und 0,2 Vol.-Prozent beim Parkdach P 1 in Hilversum.

Abb. 13: Schichtaufbau des Parkdecks eines Einkaufszentrums in Hilversum mit aufgestellten großformatigen Stahlbetonplatten, P 1.

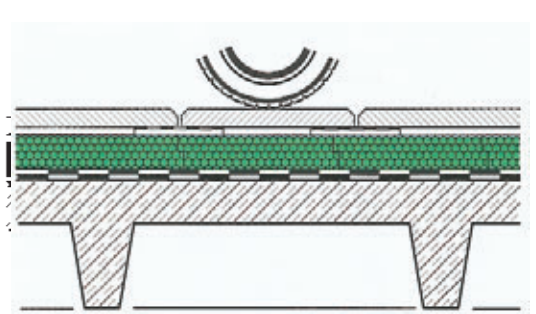
Zur Aufstellung sind 30 cm breite und 30 mm dicke Styrodur-Streifen unmittelbar auf der Styrodur-Dämmschicht verlegt. Auf diesen Plattenstreifen sind die Betonplatten symmetrisch aufgelagert, so daß für jede der beiden hier gestoßenen Betonplatten eine Auflagerbreite von 15 cm zur Verfügung steht. Die Styrodur-Plattenstreifen sind mit einer 1,5 mm dicken schwarzen Kunststoffbahn abgedeckt, worauf die Betonplatten unmittelbar aufliegen (Abb. 14).

von 0,2 Vol.-Prozent eine weitere Bestätigung für die günstige Wirkung einer oberseitigen Belüftung der Dämmplatten. Erstaunlich ist, daß die beiden Teilproben aus den Eckbereichen nach siebenjähriger Einbaudauer keine größeren Feuchtigkeiten als 1,1 und 2,6 Vol.-Prozent besaßen, obwohl sie auf dem größeren Teil ihrer Oberfläche verhältnismäßig dampfsperrend abgedeckt waren. Die aufgelegten Schichten Styrodur 30 mm, Kunststoff-Folie 1,5 mm und Betonplatten 63 mm besitzen einen erheblichen Dampfsperrwert. Wenn die Proben 10 R und 10 L des

Objektes P 2 [1] trotzdem nur Feuchtigkeiten von 1,1 und 2,6 Vol.-Prozent besaßen, so ist dies zurückzuführen auf eine Wasserabgabe der Dämmplatten neben den Styrodur-Stelzstreifen.

Abb. 14: Schichtaufbau des Parkdecks mit aufgestellten kleinformatigen Betonplatten, P 2.

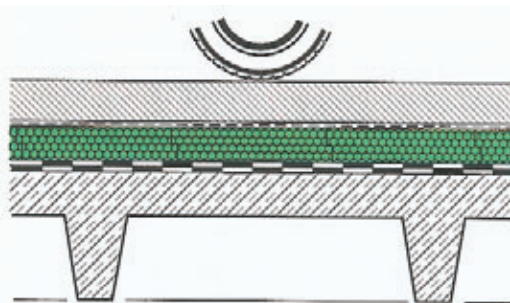
oder einem Vlies abgedeckte Dämmschicht eine Ortbetonplatte aufbetoniert (Abb. 15). Dieser Schichtenaufbau verstößt gegen eine frühere technische Regel, nach welcher Betonplatten nicht unmittelbar auf Extruderschaumplatten aufgebracht werden dürfen, sondern eine Kies- oder Splittschicht als Drän- und Kondensationsschicht unter der Betonplatte anzuordnen ist. Deshalb war es besonders interessant, die folgenden drei »regelwidrigen« Konstruktionen auf ihr Langzeitverhalten zu untersuchen.

Abb. 15: Schichtaufbau der Parkdächer mit Ortbetonplatten, P 3, P 4, P 5.

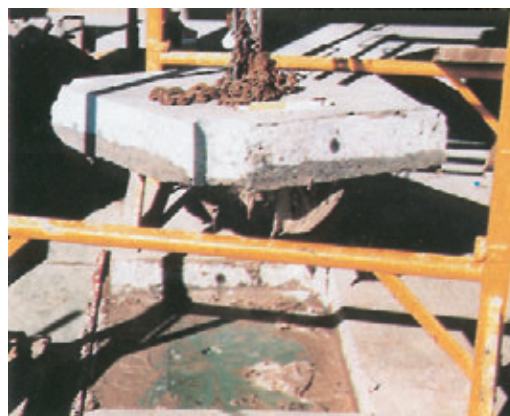
Der Fahrbelag aus hochwertigem Beton hat eine Dicke von 16 cm (Abb. 16); er ist in Felder von ca. 4 m x 2,5 m eingeteilt. Die Fugen zwischen den Betonfeldern sind mit elastischer Dichtungsmasse geschlossen. Die PVC-weich-Abdichtung, die an dieser Stelle mit nur wenig Gefälle verlegt ist, war bedeckt mit einer maximal 1 mm dicken Wasserschicht; dementsprechend war auch die Unterseite der entnommenen Dämmplatten mit einem dünnen Wasserfilm überzogen (Abb. 17).

Die gemessenen Feuchtigkeiten der Dämmstoffprobe waren mit 1,7 Vol.-Prozent im Mittenbereich sowie mit 1,9 und 2,3 Vol.-Prozent in zwei Eckbereichen niedrig.

Abb. 16: Parkdach P 3. Herausheben eines herausgetrennten Teils aus der 16 cm dicken Betonplatte, die auf der Dämmschicht aufbetoniert ist.

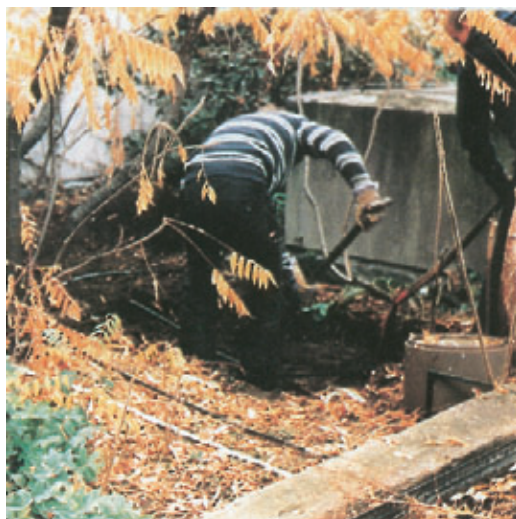
Betrachtet man die Feuchtigkeiten der entnommenen Dämmplattenproben der vier Gründächer G 1 bis G 4 (Tab. 3), fällt ins Auge, daß die Werte bei den Objekten G 1 (Abb. 21, 22) und G 2 verhältnismäßig niedrig liegen, bei den Objekten G 3 und G 4 verhältnismäßig hoch sind (Abb. 25, 26).

Abb. 21: Gründach G 1. Öffnen der Probeentnahmestelle. Pflanzsubstrat locker, von vielen Wurzeln durchwachsen.

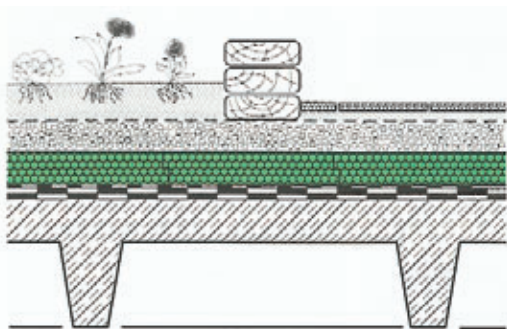
Insbesondere kommt es auf eine gut funktionierende Sickerschicht an, wie die Untersuchung dieser vier Gründächer gezeigt hat: Geringe Feuchtigkeit besaßen die Dämmplatten der Objekte G 1 (Abb. 23) und G 2 (Abb. 24) mit wirksamen Sickerschichten. Die hohen Feuchtigkeiten der Dämmplatten der Objekte G 3 und G 4 sind zweifellos durch die dort verwendeten Sande bedingt, die als Sickerschicht nicht geeignet sind (Abb. 27). Hier zeigt sich die gleiche negative Wirkung nasser Sandschichten wie beim Parkdach mit Betonverbundsteinen (3.3): Der nasse Zustand der Sandschicht ist gleichbedeutend mit einer relativen Luftfeuchte von 100 Prozent, wodurch das Ausdiffundieren der Feuchte aus der Dämmschicht sehr erschwert wird.

Abb. 23: Schichtaufbau des Gründachs mit funktionstüchtiger Sickerschicht beim Geschäfts- und Wohnzentrum Köln-Rodenkirchen, G 1.

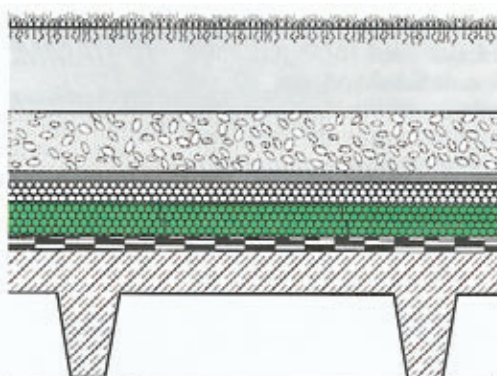
Abb. 24: Schichtaufbau des Gründachs mit funktionstüchtiger Sickerschicht beim Kurmittelhaus Bad Füssing, G 2.
